Crash-Versuch

1998, pp. 126 - 130 (#5)

[Weyde, M.](#); [Priester, J.](#): Crash-Versuch. Verkehrsunfall und Fahrzeugtechnik 36 (1998), pp. 126 - 130 (#5)

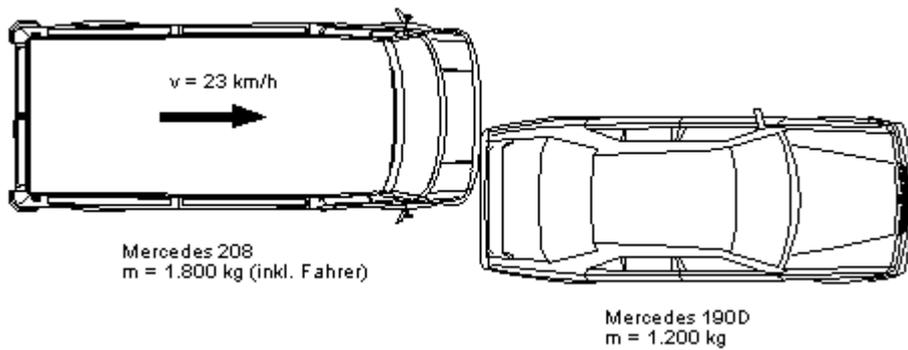
Mit vielen Schadenfotos dokumentierter Crashversuch Klein-Lkw (Daimler-Benz 208, Sprinter) mit 23 km/h und etwa 50 % Überdeckung frontal gegen stehendes Pkw-Heck (Mercedes-Benz 190).
