Unzulässige Verzugszeit bei ES3.0 Funkkamera

2013

[Wietschorke, St.](#): Unzulässige Verzugszeit bei ES3.0 Funkkamera. Colliseum, 2013

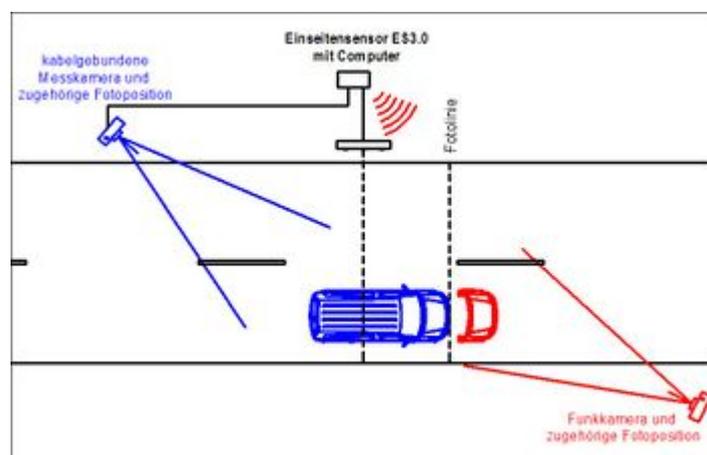
Messanordnung mit Funkkamera

In einer Messreihe sind nun neben ordnungsgemäßen Messfotos auch solche aufgetaucht, bei denen die Funkfotos anscheinend stark verzögert ausgelöst wurden. In drei Fällen waren die auf den Messfotos abgebildeten Fahrzeuge auf den Funkfotos gar nicht abgebildet, also wohl bereits aus dem Bildbereich heraus gefahren. In einem weiteren Fall befand sich auf dem **Messfoto** ein **VW Caddy**, auf dem **Funkfoto** dagegen ein **Audi A3**. Hätte man in diesem Fall die Fahrzeugidentifikation anhand des Funkfotos vorgenommen, so wäre der falsche Fahrer im anscheinend nachfahrenden Fahrzeug beschuldigt worden. Innerhalb der Messreihe befanden sich auch Messfotos mit ordnungsgemäßen Fahrzeugpositionen - eine Fehlansicht der Funkkamera kann damit ausgeschlossen werden.

Es bleibt als Schlussfolgerung, dass die Auslösung der Funkkamera zeitlich nicht überwacht wird. Bei Störung der WLAN-Übertragung wird der Auslösebefehl anscheinend erst verzögert übertragen und das Funkfoto entsprechend verzögert ausgelöst. Das Messgerät ordnet auch ein verzögert aufgenommenes Funkfoto einer Messung zu und integriert die Funkfotodatei in die Messdatei.

In dem angegebenen Fall VW Caddy/Audi A3 ließ sich die tatsächliche Auslöseverzögerung auf mindestens 350 ms abschätzen; das ist fast das 6-fache des in der Gebrauchsanweisung angegebenen Werts. Bei einer so eklatanten Abweichung gegenüber der Angabe in der Gebrauchsanweisung sind die Anforderungen an ein *standardisiertes Messverfahren* im Sinne der Rechtsprechung nicht mehr erfüllt.

Bis zur Klärung der Ursache und Einführung einer Zeitüberwachung ist zu empfehlen, die Funkfotos nur dann heranzuziehen, wenn die Zugehörigkeit durch das auf beiden Bildern erkennbare Kennzeichen, durch besondere Merkmale des Fahrzeugs oder durch andere Identifikationsmerkmale eindeutig gegeben ist.
