**Eine Studie zu den lebensgefährlichen Nebenwirkungen
Elektronischer Fahrdynamikregler
von
Karl PLANKENSTEINER**

Update vom 5. Januar 2015

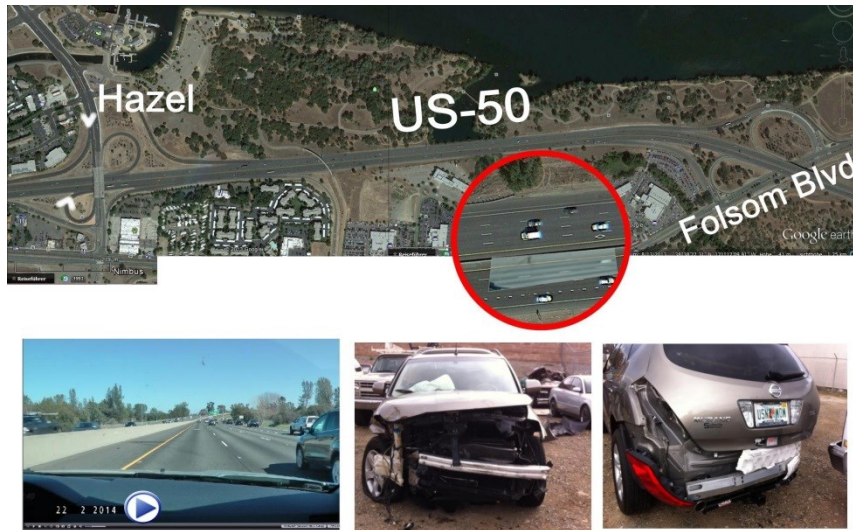
Traffic Accident Feb. 18, 2014, 18:50

lässt, der in diesem Fahrzeug mit VDC (Vehicle Dynamic Control) bezeichnet wird. Er hat zuvor bereits zehn Jahre vollkommen unauffällig funktioniert, weshalb man hier von einem Verhalten wie bei einem **Trojaner-Virus** sprechen kann. Doch die Untersuchung über die Fehlfunktion dieses Fahrdynamikreglers hat noch viele weitere Fahrsituationen aufgezeigt, bei denen die *Trojaner* ohne Vorwarnung zuschlagen können.

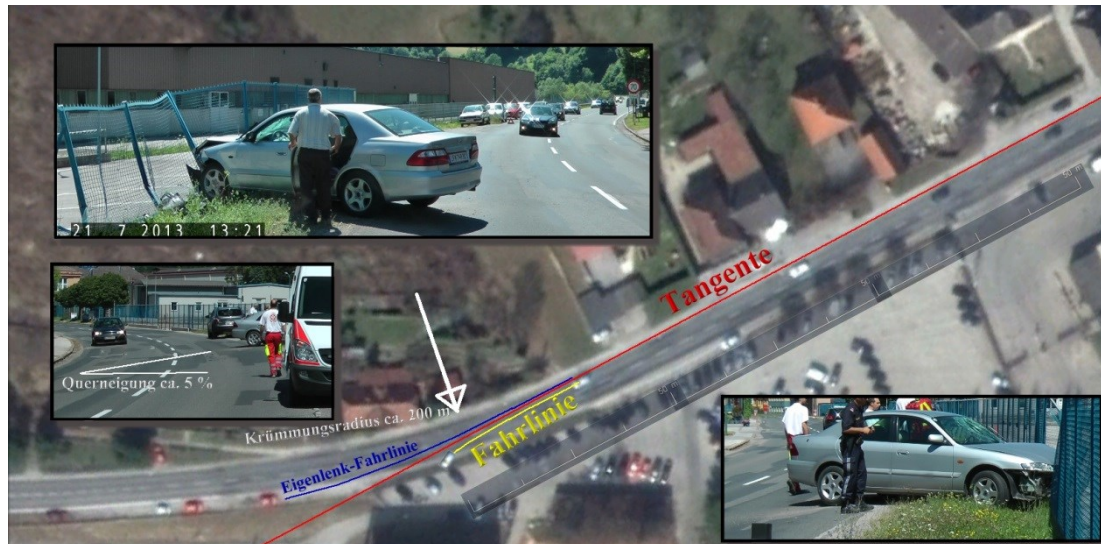
Doch nun zeigt die Auswertung der damals aufgenommenen Videos ein völlig anderes Bild, wie der nachstehenden Grafik entnommen werden kann. Wenn der Lenker tatsächlich eingeschlafen wäre, dann würde das Fahrzeug aufgrund des Eigenlenkverhaltens wegen der Querneigung der Kurve in einem Rechtsbogen auf die linke Straßenseite gelangt sein, tatsächlich ist das Fahrzeug aber in einem Linksbogen über die Straße gefahren, und dazu bedarf es einer aktiven Lenkraddrehung *oder* einer **Lenkung durch einseitige Bremsung**. Von einem Lenkeinschlag nach links ist in der Endlage aber nichts zu sehen, auch wenn der

sichtbare Rechtseinschlag teilweise erst durch die kleine Schleuderbewegung nach dem Anstoß entstanden ist. ([s. auch Kapitel 5](#))

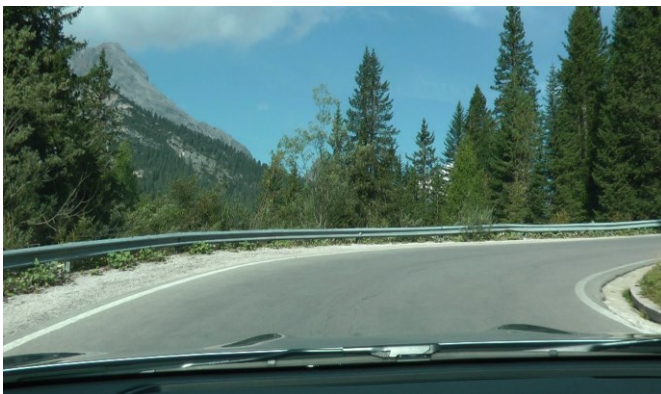
Dolomiten, konnte ich auf einer ganz normalen Bergstraße (s. Bild unten) erleben, wie sich eine solche Funktionsstörung der mit ESP (Elektronisches Stabilitäts-Programm) bezeichneten Elektronischen Fahrdynamik-Regelung auswirkt. Zuerst wurde durch die Bremsungen des Systems die Geschwindigkeit so stark reduziert, dass das voll beladene Fahrzeug die keineswegs übertrieben große Steigung kaum bewältigen konnte, ehe die beiden Kontrollleuchten auf eine Fehlfunktion des ESP hinwiesen, wie in der Betriebsanleitung beschrieben. Als sich nach einem entsprechend der Anleitung durchgeführten Reset der Fehler wiederholte, ist jedoch der Motor komplett abgestorben und ließ sich auch nicht sofort wieder Starten. Das Fahrzeug blieb daher auf der Steigung *ohne Bremskraftverstärker* und *ohne Servolenkung* stehen und konnte nur mit Mühe

rückwärtsrollend in eine stabile Abstellposition gebracht werden.

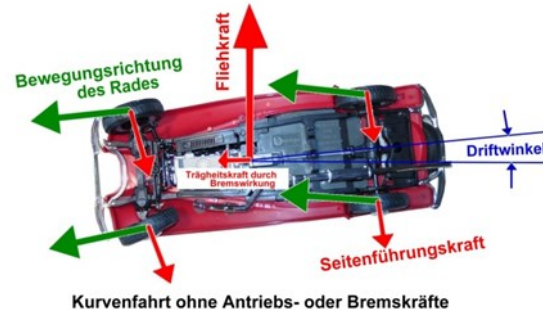
Die Entstehung des Vorurteils von einer höheren Kurvengrenzgeschwindigkeit hat einen realen Hintergrund. Wie schon im Video erläutert und im Bild schematisch dargestellt, bewegen sich die Räder schräg zu den Radachsen, wenn sie zur Kompensation der

Fliehkraft die Seitenführungskräfte übertragen müssen, wodurch ein sog. Driftwinkel entsteht, um den die Fahrzeuglängsachse zur Tangente der Fahrlinie verdreht ist. Die größte Fliehkraft kann das Fahrzeug dann kompensieren, wenn alle Räder ihre größtmöglichen Seitenführungskräfte voll ausschöpfen, doch ein derart *ideales* Fahrwerk ist nicht einmal theoretisch realisierbar.

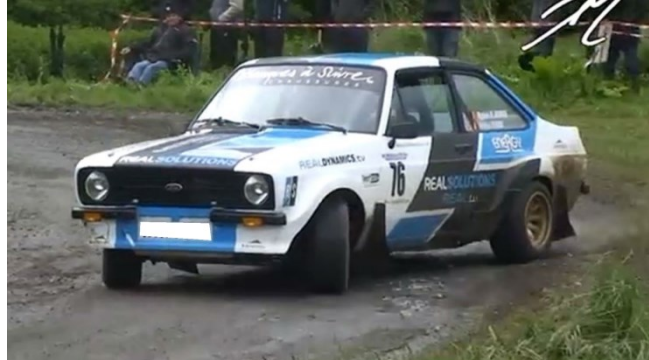
entnehmen ist, geht das Elektronische Stabilitäts-Programm (ESP) davon aus, dass der Lenkwinkel mit dem vom Fahrer gewünschten Kurs auf der Straße korreliert. Mit anderen Worten, das System geht von einem Rechtslenkeinschlag in einer Rechtskurve bzw. einem Linkslenkeinschlag in einer Linkskurve aus: Im Video [„ESP warum abschalten im Winter“](#) wird jedoch an dynamischen Beispielen gezeigt warum diese Grundthese des ESP in vielen Fällen nicht stimmt, weil es in der Praxis auch **negative Lenkwinkel** gibt, also beispielsweise in einer Rechtskurve ein Linkseinschlag (s. Bild).

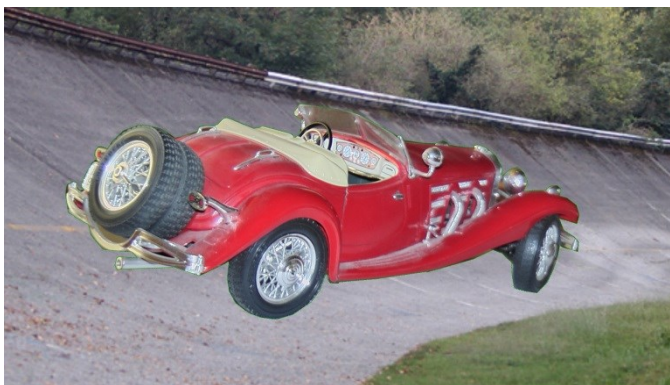
Eigentlich wurde ESP entwickelt um solche Fahrzustände mit driftenden Rädern zu verhindern und um dadurch die Sicherheit auf den Straßen zu erhöhen. Doch warum bevorzugen sportliche Fahrer auch noch 2014, also fast 20 Jahre nachdem man die ersten Fahrdynamikregler bereits in Serienfahrzeuge eingebaut hatte, diese Fahrweise: weil sie so schneller um die Kurve kommen! Wie schon im vorhergehenden Kapitel erläutert, beträgt die Absenkung der realen Kurvengrenzgeschwindigkeit mit ESP gegenüber der theoretisch unter Ausnutzung der optimalen Haftreibung möglichen bis zu 30 %, doch bei holprigen Straßenoberflächen, auf Sandstraßen, Rollsplitt oder Schneefahrbahn ist die Gleitreibung

mit driftenden Rädern nicht in diesem Ausmaß kleiner als die Haftreibung. Und nicht zuletzt deshalb erwähnen die Fahrzeughersteller in den Betriebsanleitungen, dass es unter gewissen Voraussetzungen von Vorteil sein kann ESP abzuschalten!

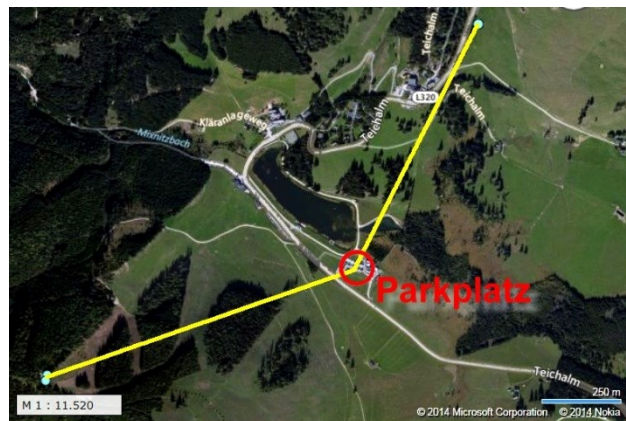
Neben den bereits beschriebenen mechanischen Störungen mit einer Irritation der Software gibt es noch die Möglichkeit einer Störung der Datenübertragung durch elektromagnetische Wellen, also Funksignale. An sich sind die Automobilhersteller verpflichtet die Fahrzeugelektronik gegen die üblichen Funkfrequenzen abzuschirmen, doch es gibt offenkundig eine Konstellation, bei der das nicht funktioniert. Als ich neulich einen Ausflug zu dem auf 1200 m Seehöhe gelegenen Teichalmsee unternahm streifte wieder einmal an dieser Stelle beim Parken die Funkfernbedienung für die Türverriegelung. Wie aus dem [Senderkataster](#) hervorgeht, befindet sich der Parkplatz ungefähr in der Mitte zwischen den Mobilfunksendern in dieser Gegend.

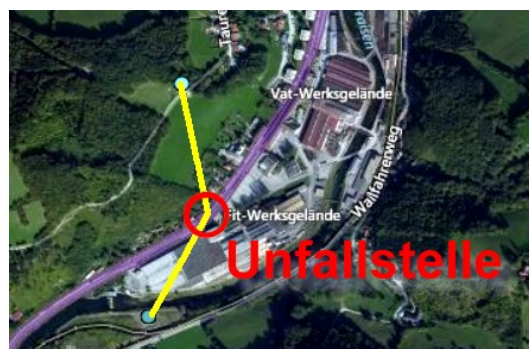
Bei den beiden in der Einleitung erwähnten eindeutigen ESP-Unfällen befindet sich die Unfallstelle ebenfalls zwischen zwei nahe gelegenen Mobilfunksendern, wie die nachfolgenden Bilder zeigen.

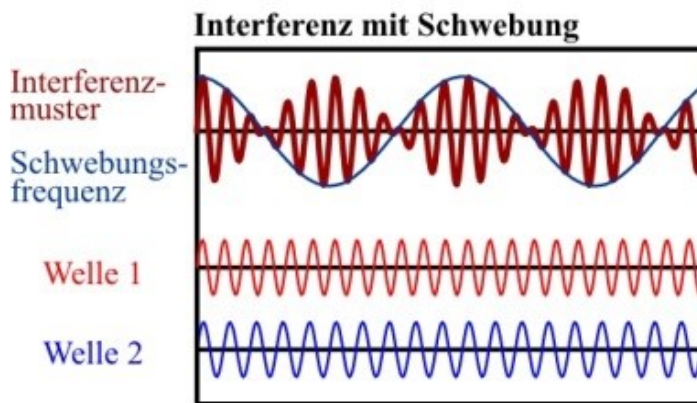
Bei der Interferenz von zwei gleichen Sinuswellen mit nur geringfügiger Differenz der Frequenz entsteht eine Schwebung, wie das aus Wikipedia entnommene Bild unten zeigt. Dabei ist die Schwebungsfrequenz immer kleiner als die Frequenzen der beiden Wellen und so müssten die schrillen Störgeräusche von Frequenzen auf den Tonspuren stammen, die

normalerweise nicht im hörbaren Bereich sind. Deshalb liefern die isolierten Tonspuren auch ein störungsfreies Hörvergnügen trotz der hochfrequenten allenfalls für andere Informationen überlagerten Signale.

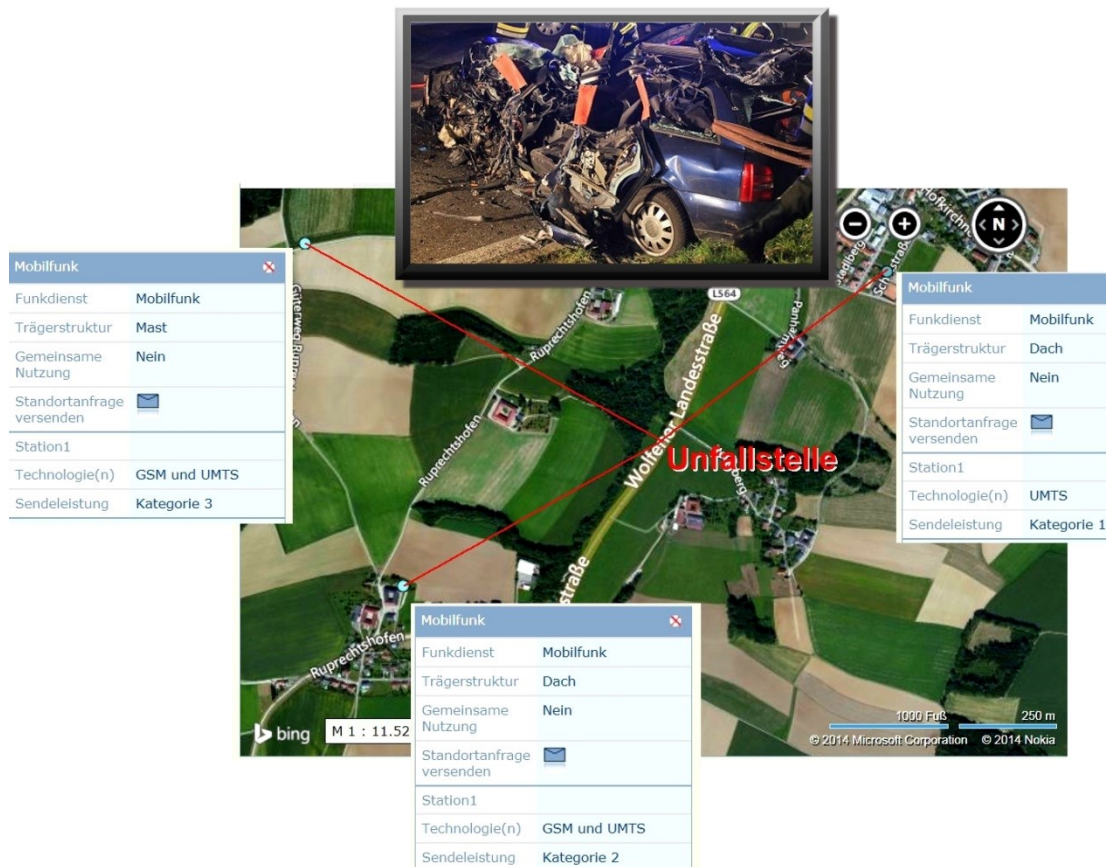
Wie schwierig die Suche nach einer Erklärung für die vielen Unfälle mit einem „unerklärlichen“ Abkommen von der beabsichtigten Fahrlinie ist, zeigt das folgende Beispiel. Wenn das betroffene Fahrzeug so stark beschädigt ist wie auf dem nächsten Bild zu sehen, besteht keine Chance mit einer Fahrzeuguntersuchung Spuren eines allfälligen Fehlers in der Fahrzeugelektronik aufzudecken. Dazu bräuchte man „stoßsichere“ Aufzeichnungen, doch kaum jemand hat eine „Blackbox“ in seinem Fahrzeug. Auch die Befragung des Lenkers verspricht keinen Erfolg, sofern er diesen Horrorcrash überleben sollte. Ob die Auswertung des Funkverkehrs der drei Handysender für den Unfallzeitraum einen Hinweis liefern kann ist zumindest fraglich, zumal es ja auf die vermutlich örtlich und zeitlich eng

begrenzte Interferenz zweier oder mehrerer Signale ankommt und zusätzlich die Fahrgeschwindigkeit über den Dopplereffekt eine Rolle spielen dürfte.
