# CD:Rösrath 2008

Das stoßende Fahrzeug (1) ist in der folgenden Tabelle rot dargestellt, das gestoßene Fahrzeug (2) in blau. Die angegebenen Geschwindigkeiten wurden mit Lichtschranke gemessen oder auch per Videoauswertung ermittelt. Die Daten aus der Videoauswertung müssen noch nachgetragen werden, genauso noch die bis dato ausstehenden Skizzen der letzten Versuche.

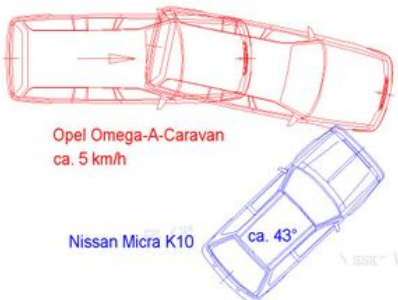
| Nr. | Skizze | Fzg1 | v1<br>[km/h] | Fzg2 | v2<br>[km/h] | Beschreibung | Link |
|---|---|---|---|---|---|---|---|
| 3 | | Opel Omega-A-Caravan | ca. 5 | Nissan Micra (K10) | 0 | Vorderrad des Opels stößt an Stoßfängereck des stehenden Nissan Micra | <a href="#">Rösrath 2008-03</a> |

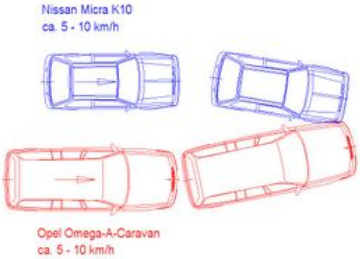
| 5 | <p>Nissan Micra K10<br/>ca. 5 - 10 km/h</p> <p>Opel Omega-A-Caravan<br/>ca. 5 - 10 km/h</p> | Opel Omega-A-Caravan | 5 - 10 | Nissan Micra (K10) | ca. 5 | Beide Fzge in Bewegung, beide Fzge schwenken ein | <a href="#">Rösrath 2008-05</a> |

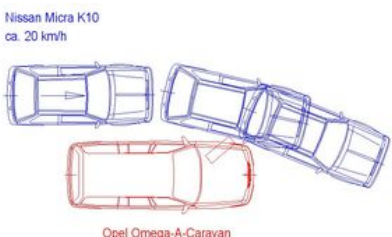
| 6 | <p>Nissan Micra K10<br/>ca. 20 km/h</p> <p>Opel Omega-A-Caravan</p> | Nissan Micra (K10) | ca. 20 | Opel Omega-A-Caravan | 0 | Nissan Micra fährt gegen ausgestelltes linkes Vorderrad des Opels | <a href="#">Rösrath 2008-06</a> |

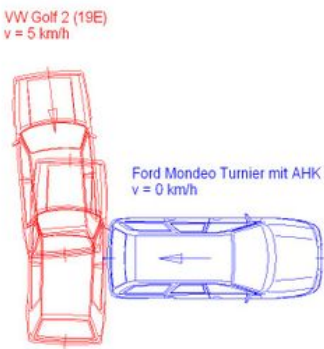
| 12 | | VW Golf 2 (19E) | 5 | Ford Mondeo Turnier m. AHK | 0 | Golf streift mit der Längsseite rückwärts an der AHK des Mondeo vorbei; Frage: Hangenbleiben ja oder nein? | <a href="#">Rösrath 2008-12</a> |

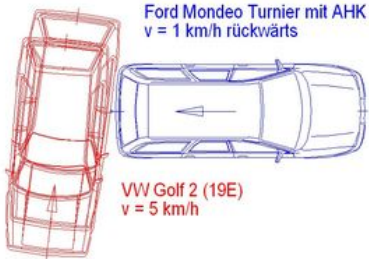
| 13 | | VW Golf 2 (19E) | 5 | Ford Mondeo Turnier m. AHK | 2 | Golf streift mit der Längsseite rückwärts an der AHK des Mondeo vorbei; Frage: Hangenbleiben ja oder nein? | <a href="#">Rösrath 2008-13</a> |

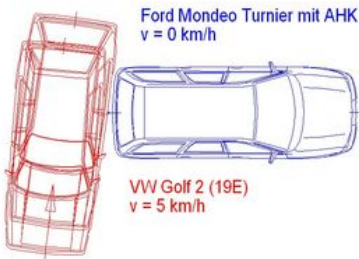
| 14 | | VW Golf 2 (19E) | 5 | Ford Mondeo Turnier m. AHK | 0 | Golf streift mit der Längsseite rückwärts an der AHK des Mondeo vorbei; Frage: Hangenbleiben ja oder nein? | <a href="#">Rösrath 2008-14</a> |

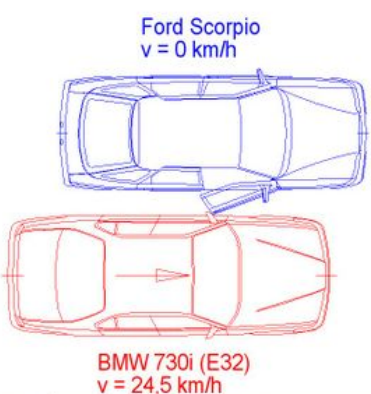
| 15 | | BMW 730i (E32) | 24,5 | Ford Scorpio | 0 | BMW streift mit dem linken Außenspiegel die offenstehende Beifahrertüre des Ford Scorpio | <a href="#">Rösrath 2008-15</a> |

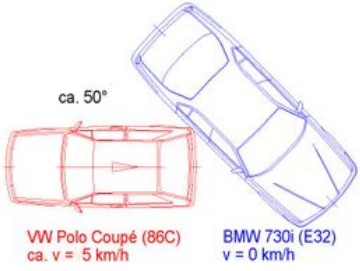
| 25 | <p>ca. 50°<br/>VW Polo Coupé (86C)<br/>ca. v = 5 km/h<br/>BMW 730i (E32)<br/>v = 0 km/h</p> | VW Polo Coupé (86C) | ca. 5 | BMW 730i (E32) | 0 | VW Polo Coupé fährt rückwärts in die rechte hintere Türe des unter 50° stehenden BMW; Abrollumfang Polo 1,74 m | <a href="#">Rösrath 2008-25</a> |
